## **PARECER TÉCNICO - INSPEÇÃO VEICULAR**

**Assunto: Regularização de veículos equipados com capota de fibra e conferência cadastral de frotas**

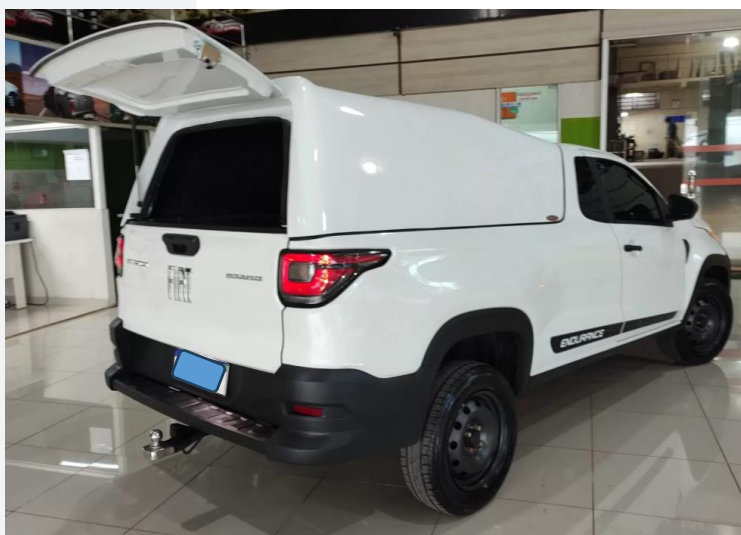
*Figura 1-Exemplo de veículo com capota fixa instalada. Carroceria fechada.*

Para fins deste parecer, a capota de fibra deve ser considerada fixa ou capaz de resultar em carroceria não removível quando sua instalação apresente uma ou mais das condições abaixo, avaliadas em conjunto com o projeto, o método de fixação e as instruções do fabricante ou instalador:

- a) isolamento, vedação ou integração permanente entre a capota e a carroceria original, com uso de adesivos estruturais, selantes, rebites, soldas, parafusos de acesso restrito ou outros meios destinados à permanência do conjunto;

- b) alteração, substituição, remoção ou integração da tampa traseira original, incluindo a adoção de porta, janela, fechadura ou sistema de abertura próprio da capota;
- c) necessidade de ferramentas, ferramental específico, desmontagem de componentes ou mão de obra especializada para retirada e reinstalação;
- d) impossibilidade de remoção e recolocação simples pelo proprietário, sem assistência técnica e sem risco de dano ao equipamento, à carroceria ou aos sistemas do veículo;
- e) integração de instalações elétricas, iluminação interna, chicotes, guarnições, acabamentos ou componentes cuja desconexão dependa de procedimento técnico;
- f) configuração construtiva que transforme a caçamba em compartimento rígido fechado, de uso contínuo e funcionalmente incorporado ao veículo.

A presença isolada de parafusos ou fechos não deve ser examinada de maneira meramente formal. O critério deve ser a removibilidade real do conjunto. Uma capota anunciada comercialmente como "removível" pode, na prática, configurar carroceria fechada quando sua desmontagem exigir intervenção técnica, alteração da tampa ou perda das condições normais de uso do veículo.

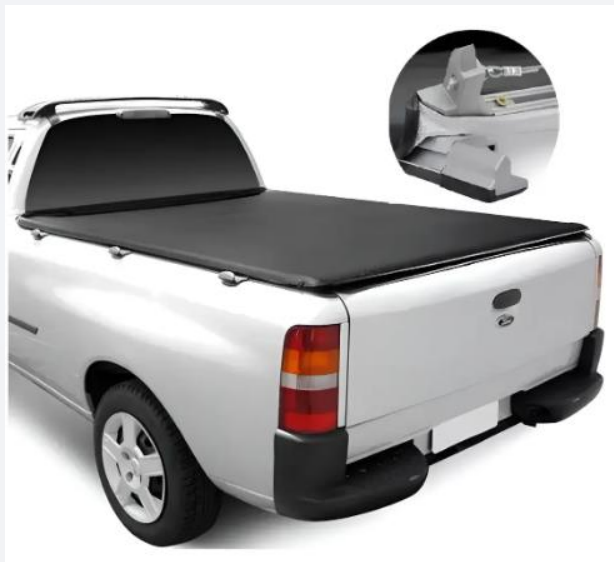
*Figura 2 - Exemplo de capota removível. Carroceria aberta.*

A capota poderá ser tratada como acessório removível quando sua retirada e reinstalação puderem ser realizadas de forma simples, sem ferramentas especiais, sem mão de obra especializada e sem alteração permanente da estrutura, da tampa traseira, dos sistemas de iluminação ou dos componentes de segurança do veículo.

Nessa condição, a instalação não deve criar um compartimento fechado permanentemente incorporado à carroceria. Devem permanecer preservadas a configuração original da caçamba, a funcionalidade da tampa traseira e a possibilidade de retorno imediato à condição de carroceria aberta.
